Hankkeen loppuraportti (kyläseuran sivuille)

1. Toteuttajan nimi Myllynkulman kyläseura ry

Hankkeen nimi	Patoalueen kunnostus 2022
Hanketunnus	187006

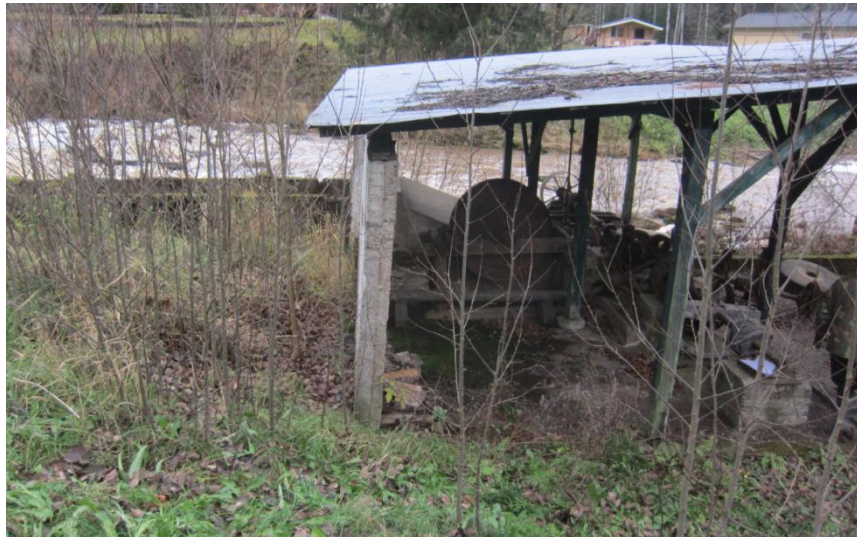
Kuva kertoo yleisellä tasolla, millaisessa kunnossa patoalue oli ennen kunnostamista.

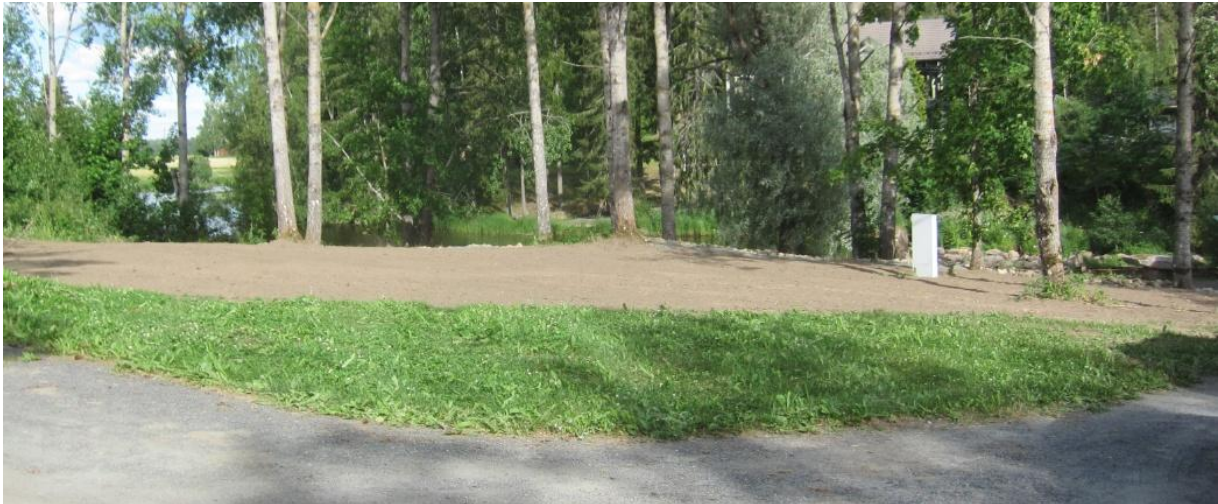
Näissä kolmessa kuvassa näkyy, miten näkymä joelle on muuttunut aikaisempaan verrattuna. Vesakko on poistettu, maan pinta tasoitettu ja rinne kivetty.

Kivetyksen alla on maakangas estämässä ruohon ja vesakon kasvua.

Padon ja muistomerkin välisen alueen vesakko ja kannot raivattiin ja ko. alue sekä tien vieressä oleva notkelma tasoitettiin. (Katso yllä oleva kartta.) Alueella olevaa sähkökaappia ei säästösyistä siirretty, vaan naamioitiin koristepensaille. Alueen alisivulla oleva pitkä rinne tasoitettiin ja päällystettiin n. 1 – 10 kg kokoisilla kivillä.

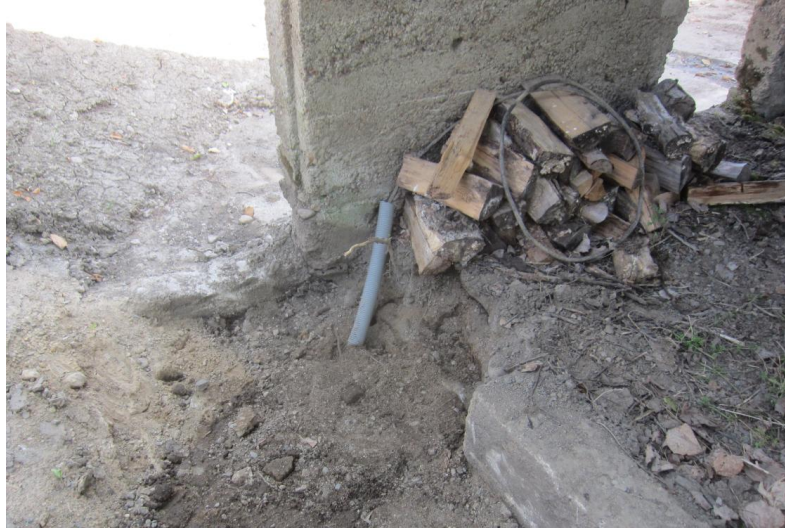
Tästä kuvasta näkyy, miten maan pinta on saatu viettämään katosrakennelmasta pois päin.

Kuvassa näkyy myös sähkön tuonti katokseen maakaapelilla sähkökaapista.

Sähkökaapeli vietiin suojaputkessa seinän korjausvalun sisällä katonrajaan. Kaapeli saatiin lahjoituksena.

Katoksen ja padon väliseltä alueelta poistettiin maata siten, että katoksesta saatiin maanpinnan kaato ulospäin. Vesakko ja kannot alueelta poistettiin. Poistettu maa-aines käytettiin yläpuolisen rinteen oikaisuun.

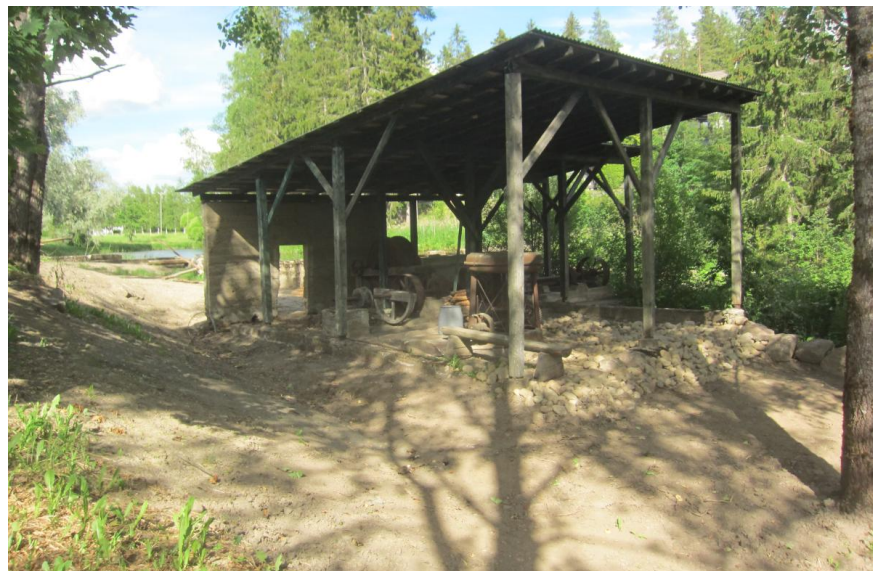
Katosrakennelma ennen sen korjauksen ryhtymistä. Tässä vaiheessa maansiirtotyöt oli tehty. Myös nurkkapilarin tukeminen oli tehty (katso alempana oleva kuva).

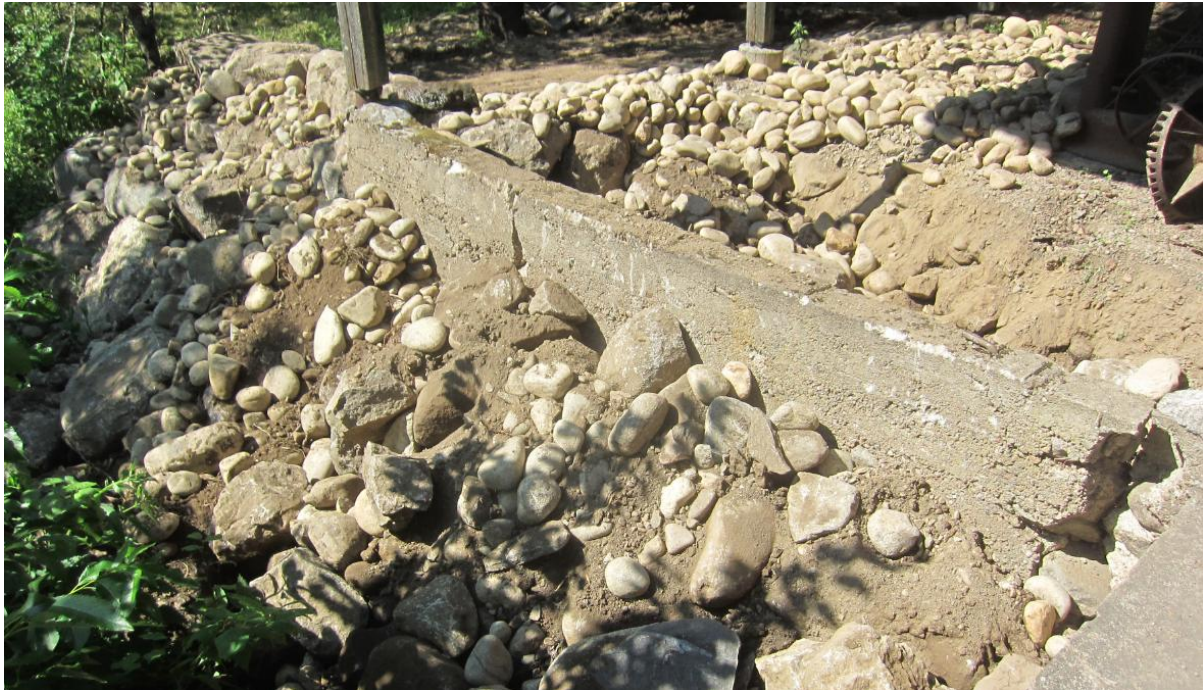
Yksi joen puoleisista tukipilareista alkoi alaosastaan kallistua, koska vanha betonirakennelma, jonka varassa pilari lepäsi, oli murentunut. Ratkaisuna pilari oikaistiin ja tuettiin kivillä sekä sisä- että ulkopuolelta.

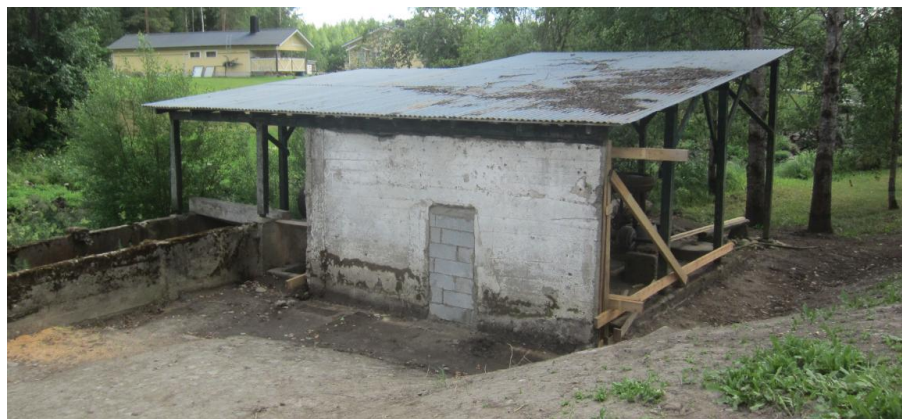
Kuvassa vasemmalla pylväs, jonka rikkonainen perusta tuettiin kivillä.

Kuvassa näkyvä betonimuuri (pylvään perusta) on osa sitä juoksutusränniä, jolla vesi johdettiin myllyn vesiturbiinista pois. Tältä osin ränni jouduttiin täyttämään osin kivillä muurin tukemisen takia. Ränni oli tältä osaltaan jo korjauskelvoton.

Myllyn vesiturbiinille padolta tuleva vesirännin (toisella puolella katosta) romahtaminen on vielä estettävissä. Kyläseura suunnittelee sen korjaamista ainakin sellaiseen kuntoon, että se ei romahda.

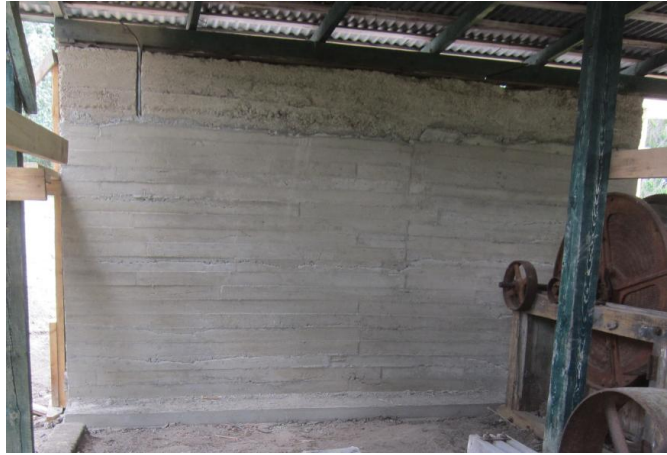
Kuvassa vasemmalla näkyy myös vesiränni, jota pitkin aikoinaan ohjattiin vedenvirtaus myllyn vesiturbiinille. Vesiränni on myös romahtamisvaarassa. Hankkeen ulkopuolisena työnä rännin yläpintaan valettiin romahtaneen tuen tilalle syksyllä 2022 uusi tuki. Näin pyrittiin varmistettiin se, että ränni ei romahtaisi ennen sen jatkokorjauksiin ryhtymistä.

Kallistunut betoniseinä oikaistiin alaosastaan betonilla valamalla ja yläosastaan oikaisulaastilla. Seinässä ollut aukko murattiin umpeen. Kuvassa on osittain näkyvissä lankuista tehdyt tuet, joiden varaan seinän oikaisuvalu tehtiin.

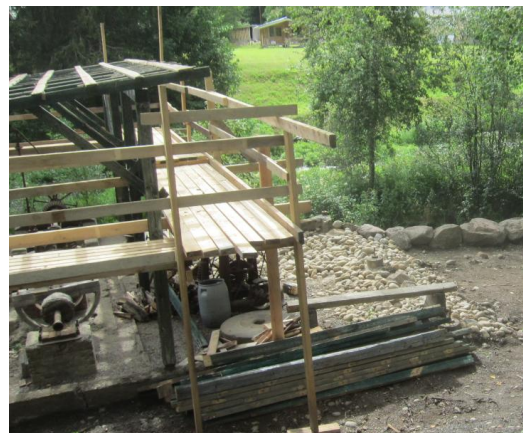
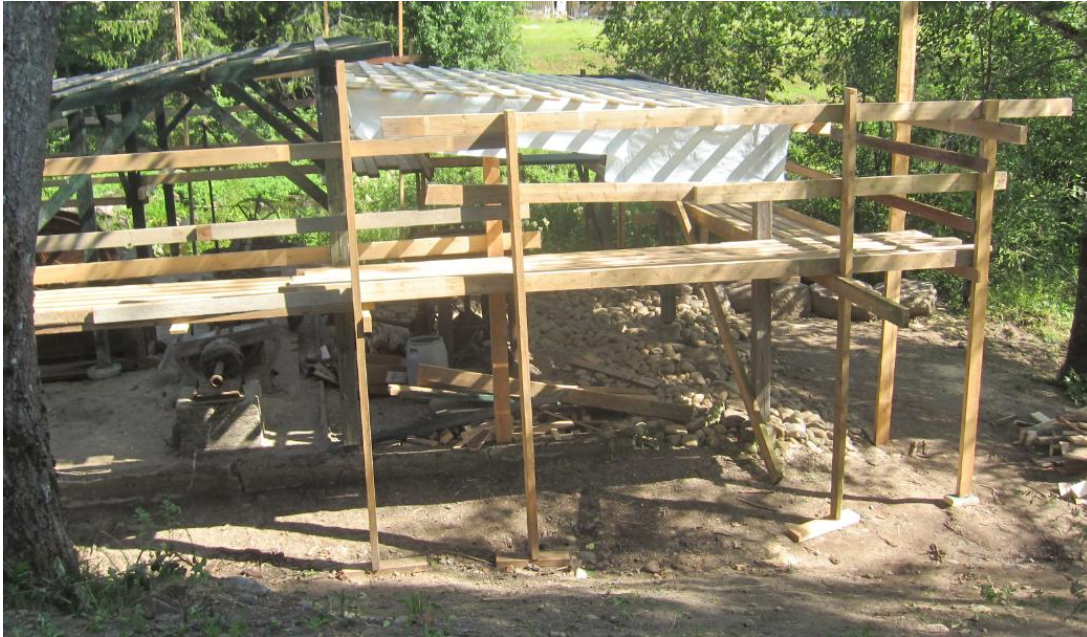
Tukipilarit voitiin käyttää entiset. Osaa pilareista jouduttiin lahovaurioiden takia lyhentämään, mutta koska terassiosan yläpuolista kattoa madallettiin, pilareiden pituus riitti. Reivilankut, jotka pitävät pilarit pystyssä, uusittiin kaikki. Reivilankkuihin käytetty puutavara saatiin lahjoituksena.

Vanha peltikatto purettiin.
Katon yläosa (lippaosa), jonka alle terassiosa rakennettiin, purettiin kokonaan.

Katon korjaus aloitettiin terassiosan yläpuolelle tulevasta lippaosasta, johon asennettiin uudet kattotuolit, aluskate ja ruodelaudat.
