KOENJOEN KUNNOSTUS KOLMELLA POHJAPADOLLA VUONNA 2008

KOENJOEN KUNNOSTAMINEN VÄLILLÄ YLISENMYLLY – VT9 HAKEMUSSUUNNITELMA 27.10.2006

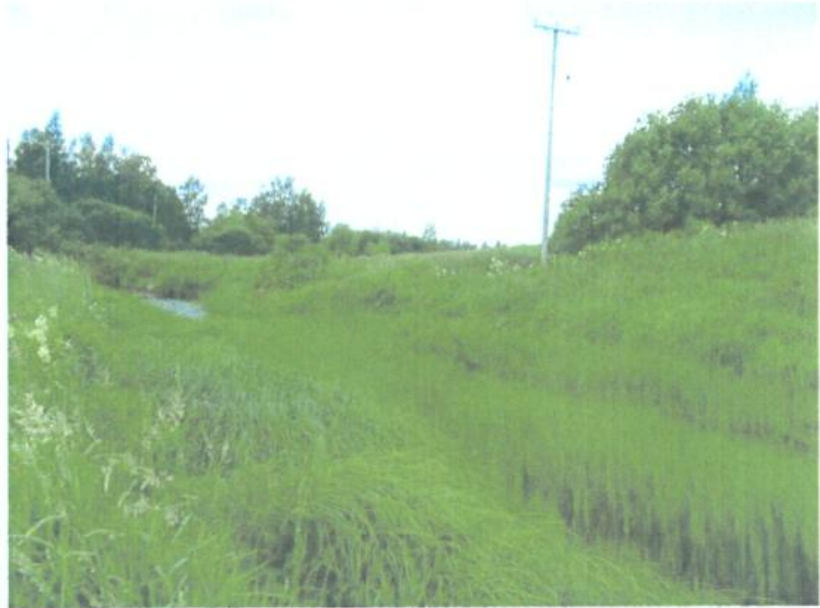
Koenjoen vedenkorkeus vaihtelee huomattavasti vuodenaikojen mukaan. Syys- ja erityisesti kevättulvien aikana vedenpinta on erittäin korkealla, kun taas kesäkaudella virtaamat ovat pieniä ja vedenkorkeudet erittäin alhaisia. Kesällä jokiuoma on paikoitellen lähes kuiva ja erittäin runsaan kasvillisuuden peittämä (kuva 5).

Kuva 5. Koenjoen umpeenkasvavaa jokuomaa suunnitellun alimmaisena padon yläpuolelta.

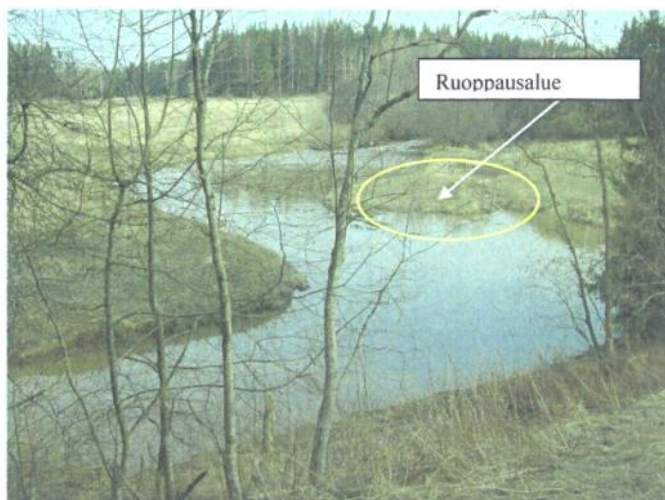
Koenjoen uomassa tehdään pienimuotoinen ruoppaus paalun 1600 kohdalla (piirustus 20175.3). Jokuomassa on matala kohta, jossa uoma on kasvamassa umpeen itärannalta alkaen. Uomaa avataan pienimuotoisella ruoppauksella. Ruopattavaa massaa kertyy noin 150 – 200 m³. Ruopattava massa voidaan maanomistajan luvalla läjittää joen itärannalla olevalle rantaniitylle.

Kuva 6. Pienimuotoinen ruoppausalue.

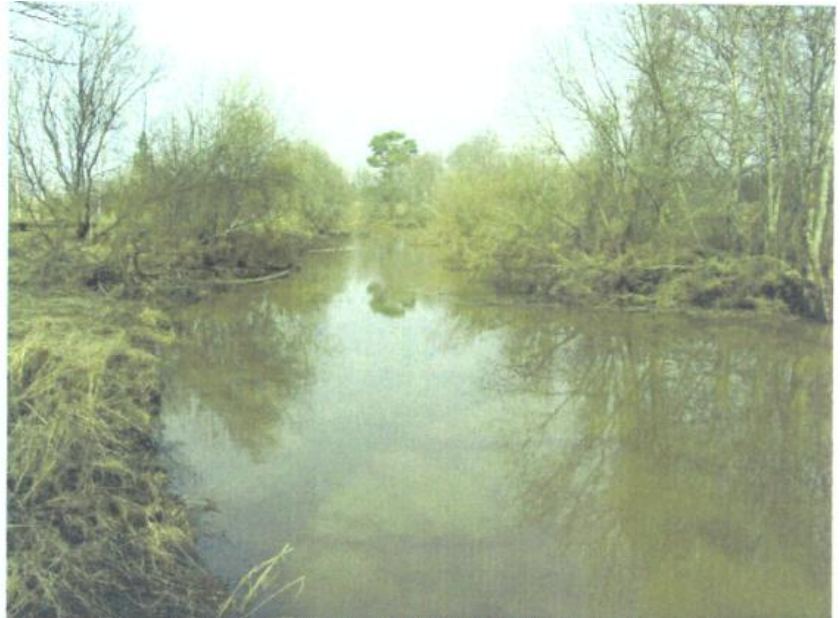
Kunnostusalueen alaosalla raivataan paaluvälillä 570 - 630 tiheää rantapensaikkaa. Pensaat kääntyvät jokiuoman päälle (kuva 7), mikä todennäköisesti jossakin määrin aiheuttaa padotusta tulvatilanteessa. Pensaiden poistossa otetaan huomioon kuitenkin peltojen ja jokiuoman väliin jäävä kasvipeitteinen suojavyöhyke.

Kuva 7. Tiheää rantapensaikkaa.
