Hankkeen loppuraportti (kyläseuran sivuille)

1. Toteuttajan nimi Myllynkulman kyläseura ry

Hankkeen nimi	Patoalueen kunnostus 2022
Hanketunnus	187006

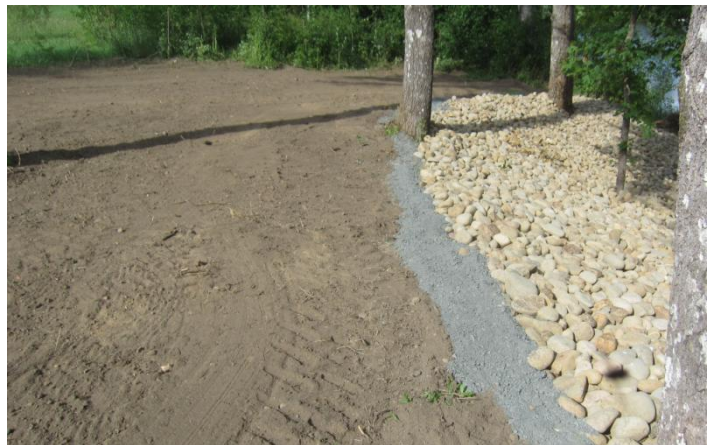
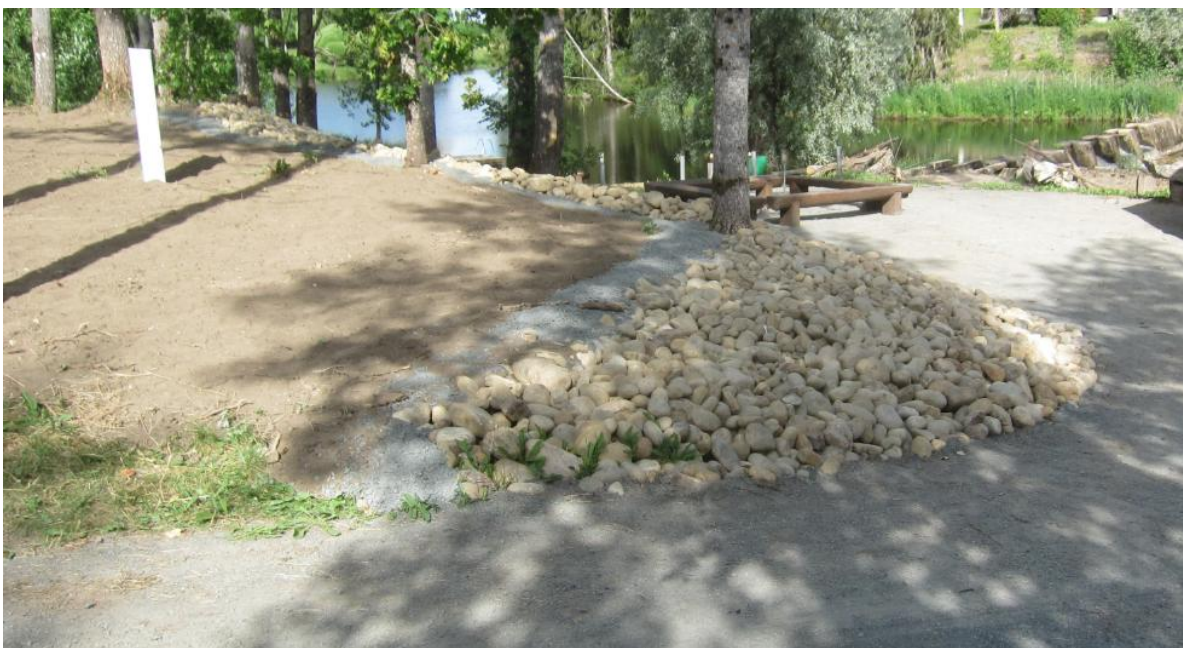
Näissä kolmessa kuvassa näkyy, miten näkymä joelle on muuttunut aikaisempaan verrattuna. Vesakko on poistettu, maan pinta tasoitettu ja rinne kivetty.

Kivetyksen alla on maakangas estämässä ruohon ja vesakon kasvua.

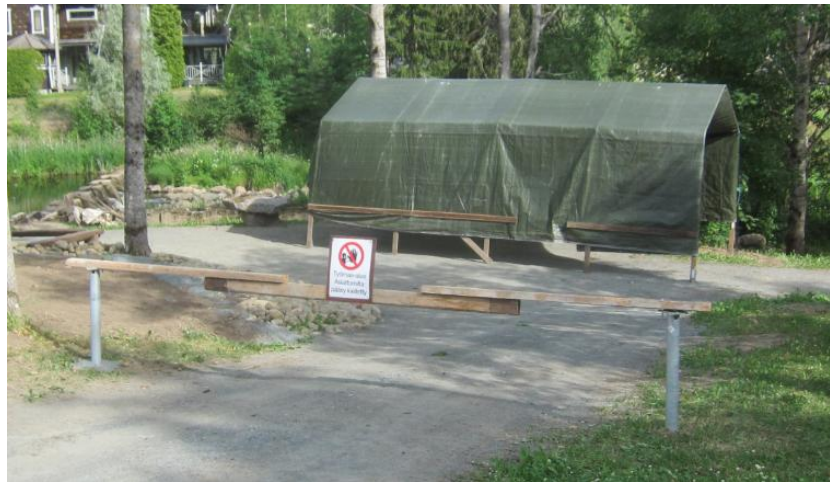
Patoalueelle vievälle tielle asennettiin puomi sekä työmaasta varoittava kyltti. Katoksen yläpuolelle tasanteelle asennettiin pressukatos, johon tuleva puutavara sijoitettiin sateelta suojaan. Katos saatiin veloituksetta lainaksi rakennusajaksi. Tämä tehtiin maanpinnan tasoituksen ja kivipenkan tekemisen jälkeen, ennen patoalueen katoksen korjaamiseen ryhtymistä.

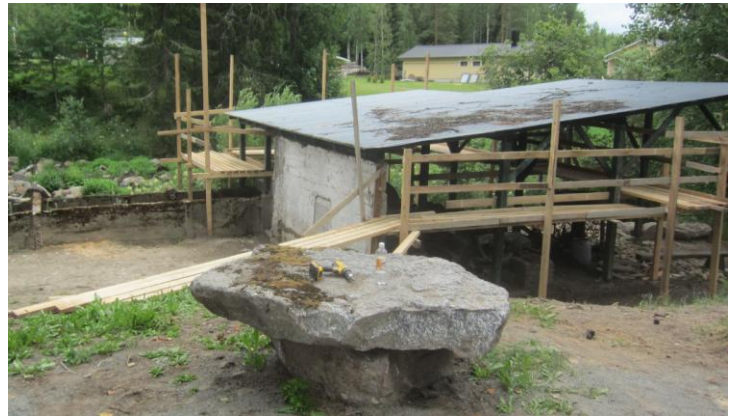
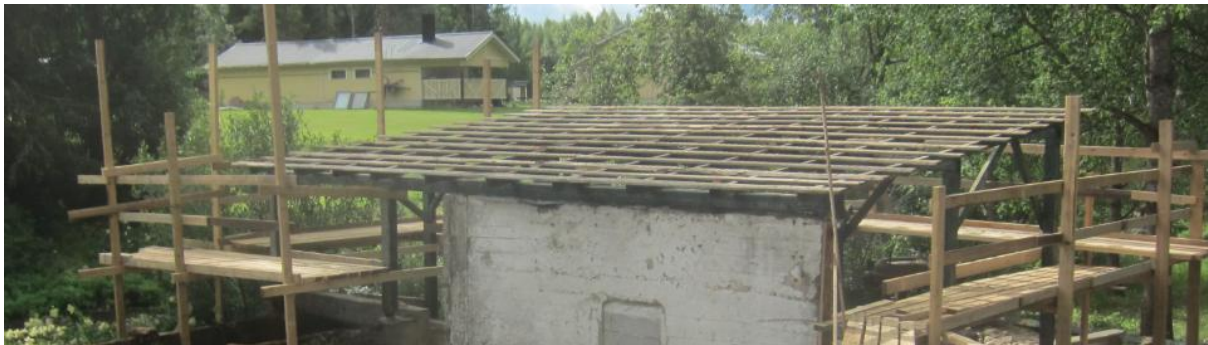
Vanha peltikatto purettiin.
Katon yläosa (lippaosa), jonka alle terassiosa rakennettiin, purettiin kokonaan.

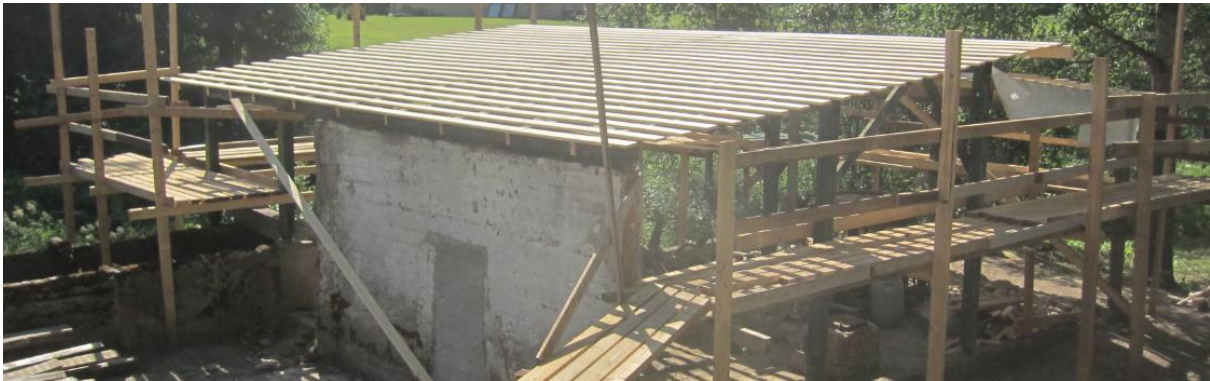
Seuraavaksi kunnostettiin museokoneiden yläpuolella oleva katon osa.

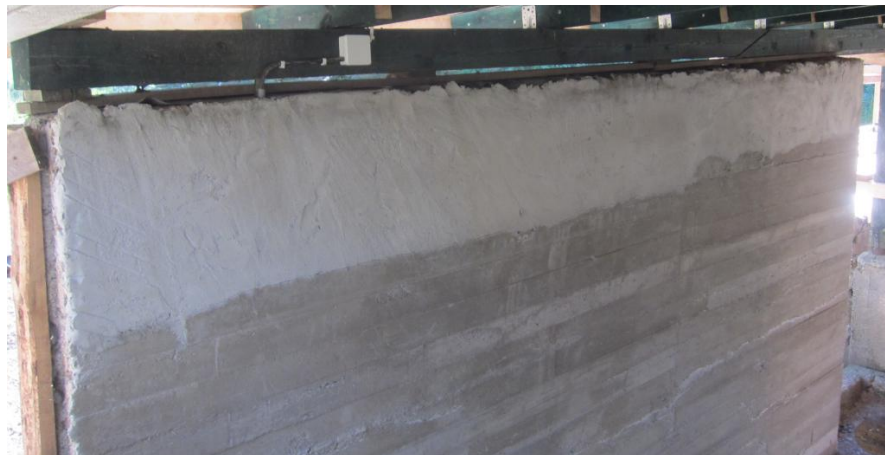
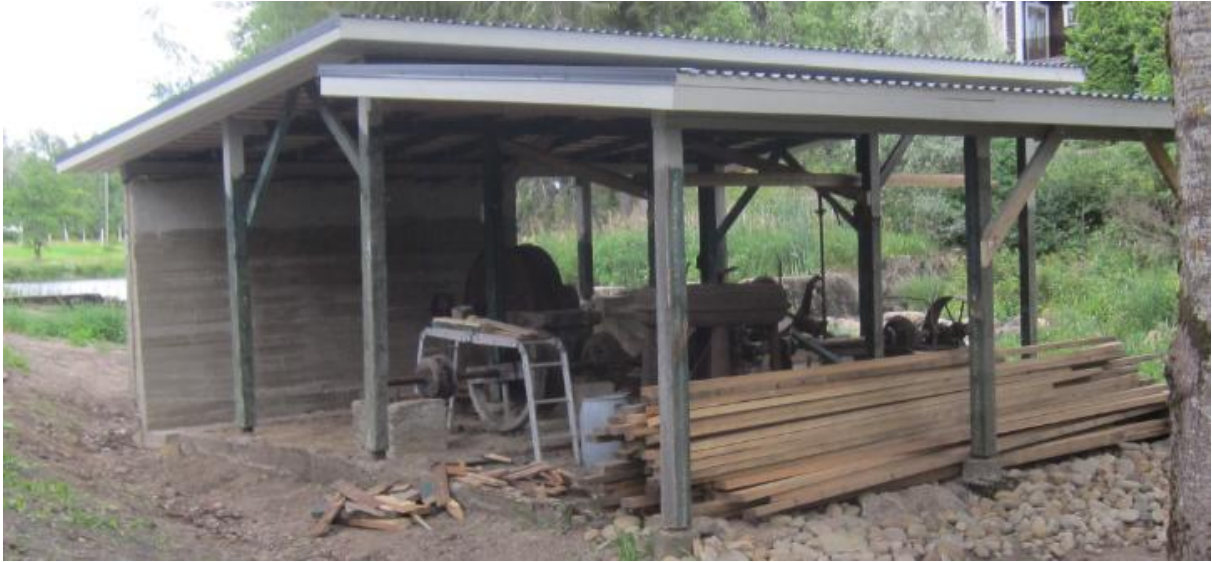
Betoniseinän sisäpuolen yläosa ja ulkopuolen muurattu osa oikaistiin oikaisulaastilla.

Katokseen tehtiin sähkötöitä.

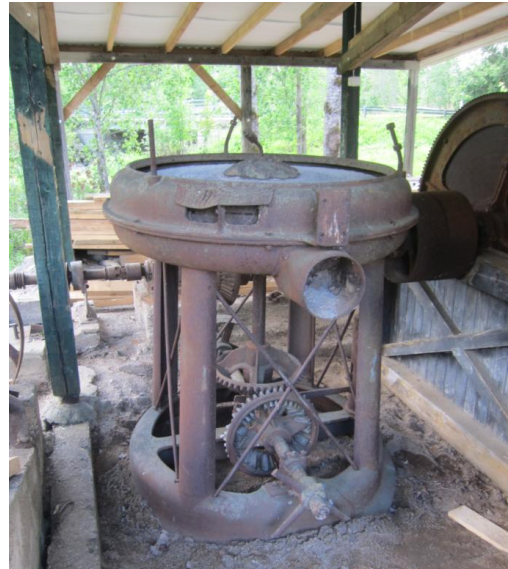
Irtonaiset museoesineet siirrettiin taljaamalla loppusijoituspaikoilleen.

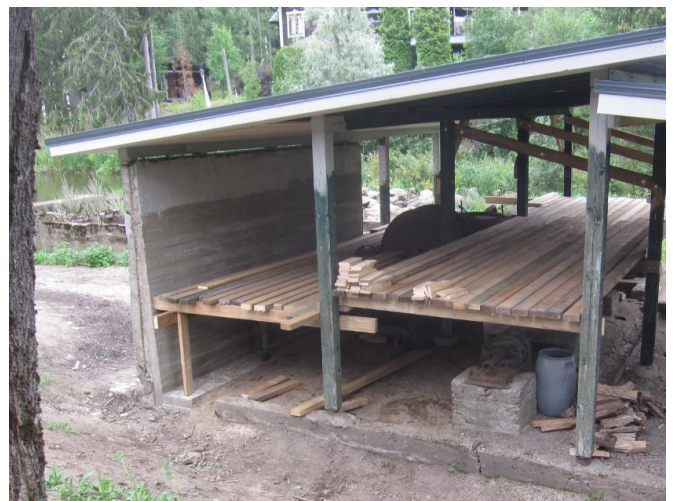
Katoksen katon alalauδοitusta varten rakennettiin telineet katoksen sisäpuolelle. Telineisiin käytettiin aikaisemmista telineistä purettua puutavaraa.

Kattotuolien alapintaan asennettiin laudoitus. Alalauδοituksen valmistuttua, alakatto maalattiin ruiskulla, jonka jälkeen telineet purettiin.

Katoksen aluslauδοitus ja räystäslaudat maalattiin vaalean harmaalla värillä. Tukipilarit ja reivilankut maalattiin hieman tummemmalla harmaalla.

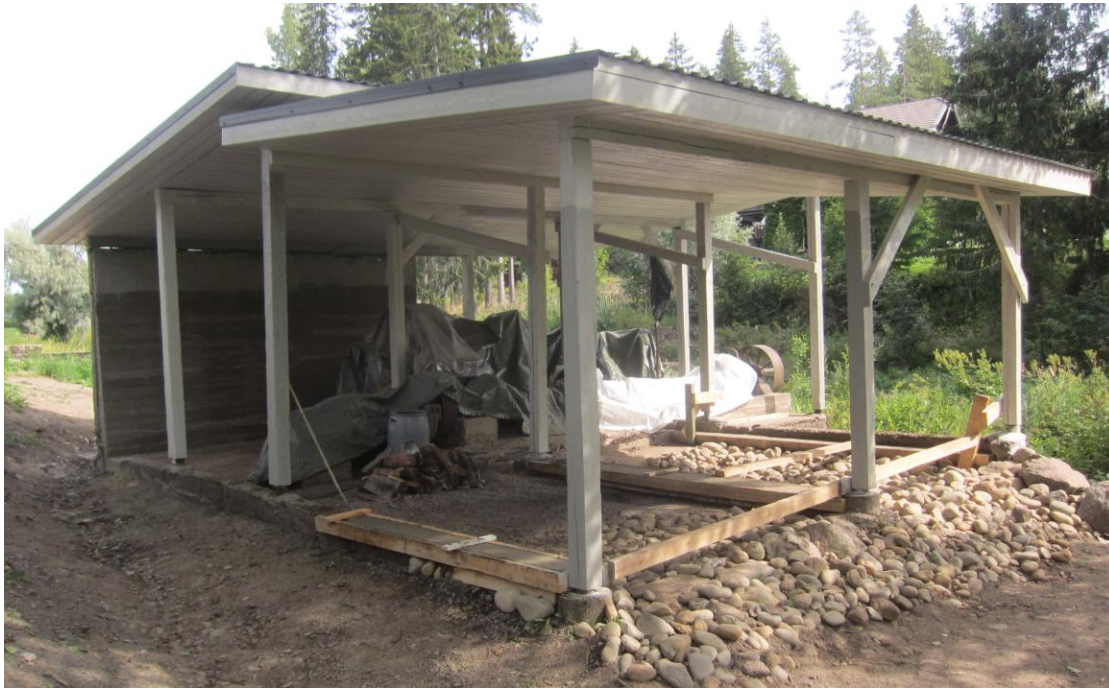
Alkuperäisessä suunnitelmassa oli tarkoitus käyttää punaista ja valkoista, mutta värisävyt muutettiin ympäristöön ja Heljän tulevaan taideteokseen paremmin sopivaksi.

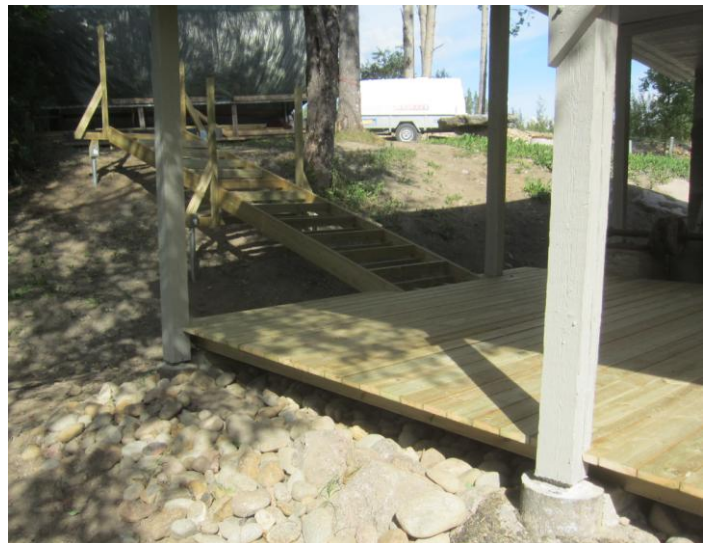
Katon valmistumisen ja maalausten teon jälkeen aloitettiin terrassiosan tekeminen. (Kuvassa vielä suojapeitteet, joilla museokoneet oli peitetty maalausta varten. Kuvassa myös terrasilankkujen alle tehdyt betonivalut.

Terassiosalle tehtiin kestopuusta puulattia sekä portaat ylätasolle.

Kuvassa terrasilaudoitus valmiina, ilman kaiteita ja reunalautoja. Ylätasolle vievät portaat ovat runkovaiheessa.

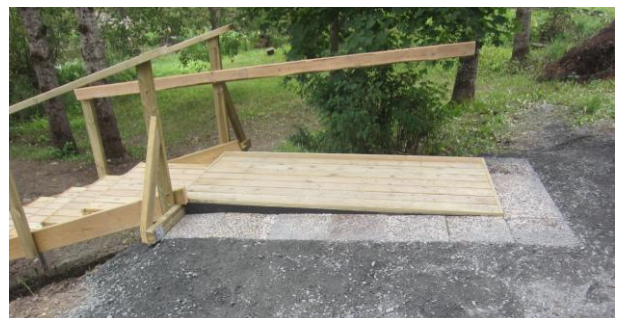
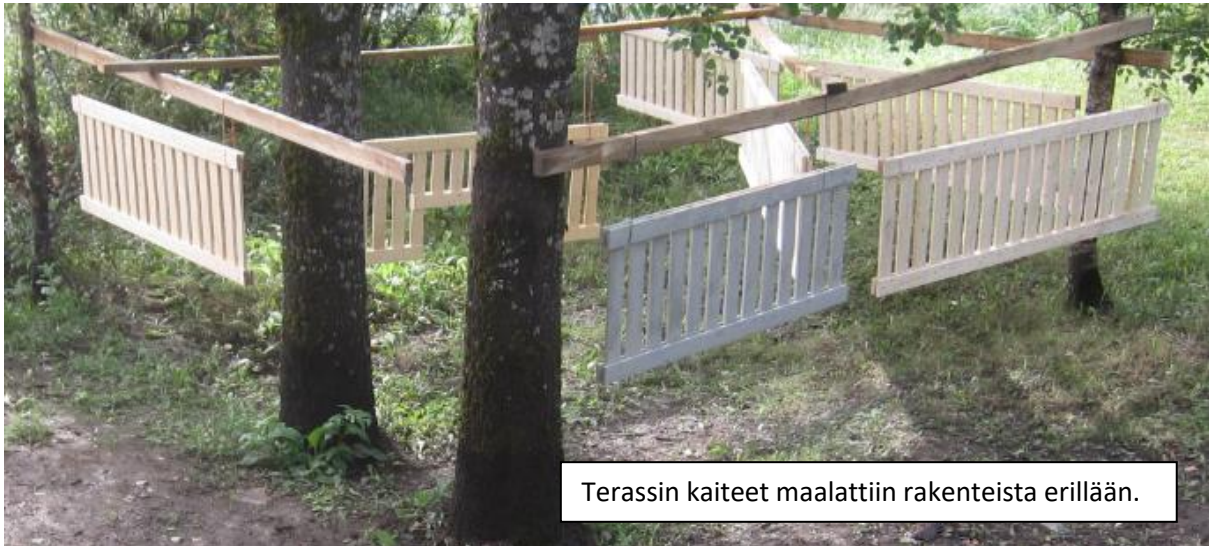
Kuvassa ylätasolle vievät portaat ovat kaiteita vaille valmiit.

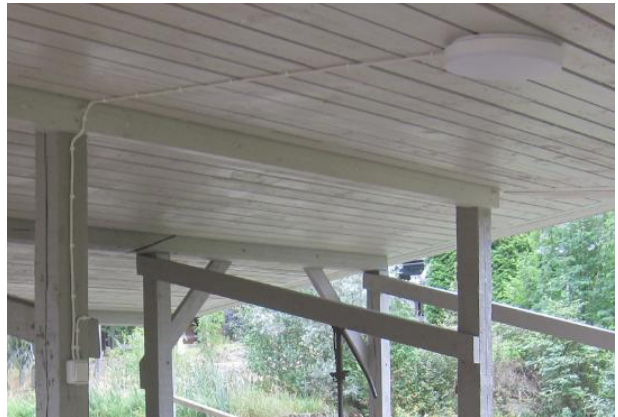
Betoniseinä tasoitettiin molemmin puolin laastilla.

Katoksen sähkötyöt saatettiin loppuun.

Kuvassa terassiosaan asennettiin kattovalo. Humpilan kunta on lupautunut huolehtimaan sähkömaksuista.

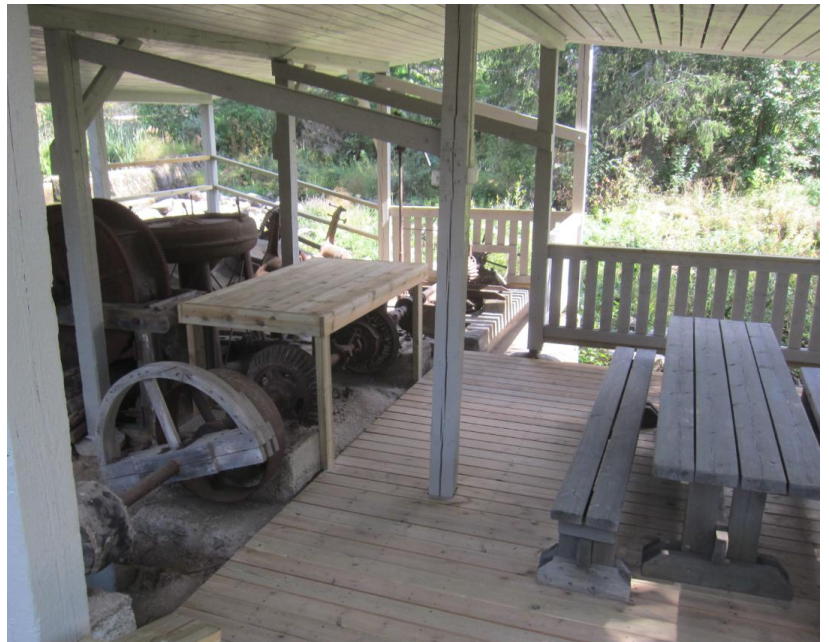
Kestopuutavaraa jäi sen verran yli, että siitä tehtiin terassitilaan kiinteä tarjoilupöytätaaso. Taso sijoitettiin siten, että se ei peitä museokoneita näkyvistä.

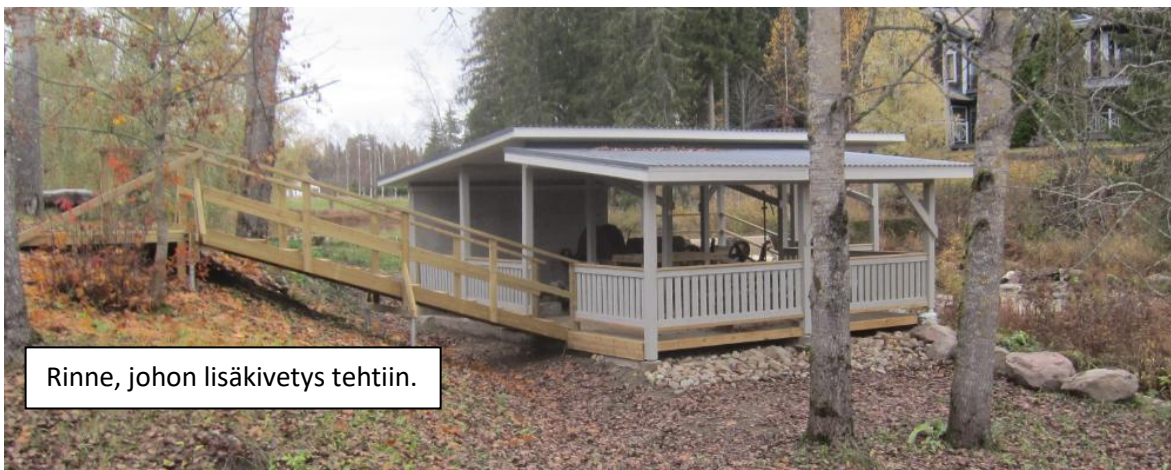
Kun hankkeen yhteenvetoa tässä vaiheessa tehtiin, todettiin, että rahaa oli kulunut 900,- euroa alle budjetoidun. Katoksen sivussa oleva rinne ehdotettiin myös päällystettäväksi kivillä. Tällöin siitä tulisi yhdenmukainen ylemmän rinteiden kanssa. Selvitetty asiaa LounaPlussan kanssa ja saatiin vastaus, että katoksen viereiselle rinteelle voidaan a.o. rahalla tehdä vastaava kivetys kuin ylemmällä rinteellä jo on.

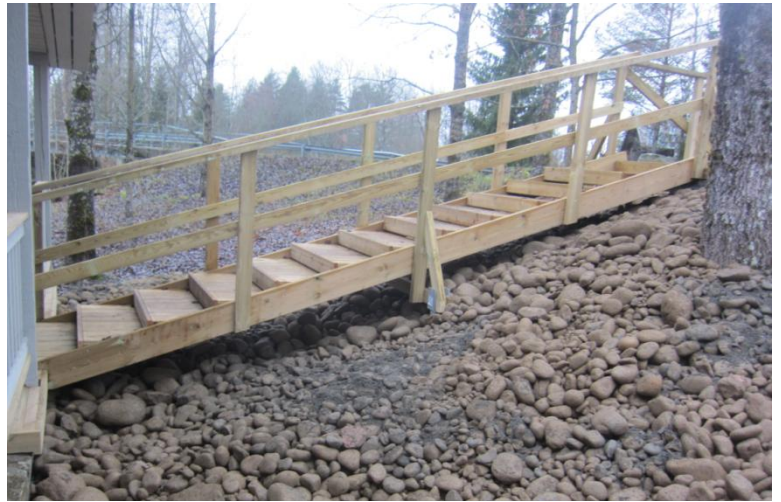
Tämä osuus hyväksyttiin hankkeeseen kuuluvaksi jälkikäteen, koska siitä ei ollut mainintaa alkuperäisessä hankesuunnitelmassa.

Lisäkivetyksen ansiosta myös portaat sulautuvat maisemaan hienosti.

Lisäkivetyksen alla on halkaisijaltaan 160 mm vahvistettu vesiputki, joka johtaa katoksen yläpuolta sade- ja sulamisvedet pois.
